## Sicherheitshinweis: AustriAlpin COBRA®-Schnallen

Fulpmes, 14. Januar 2016

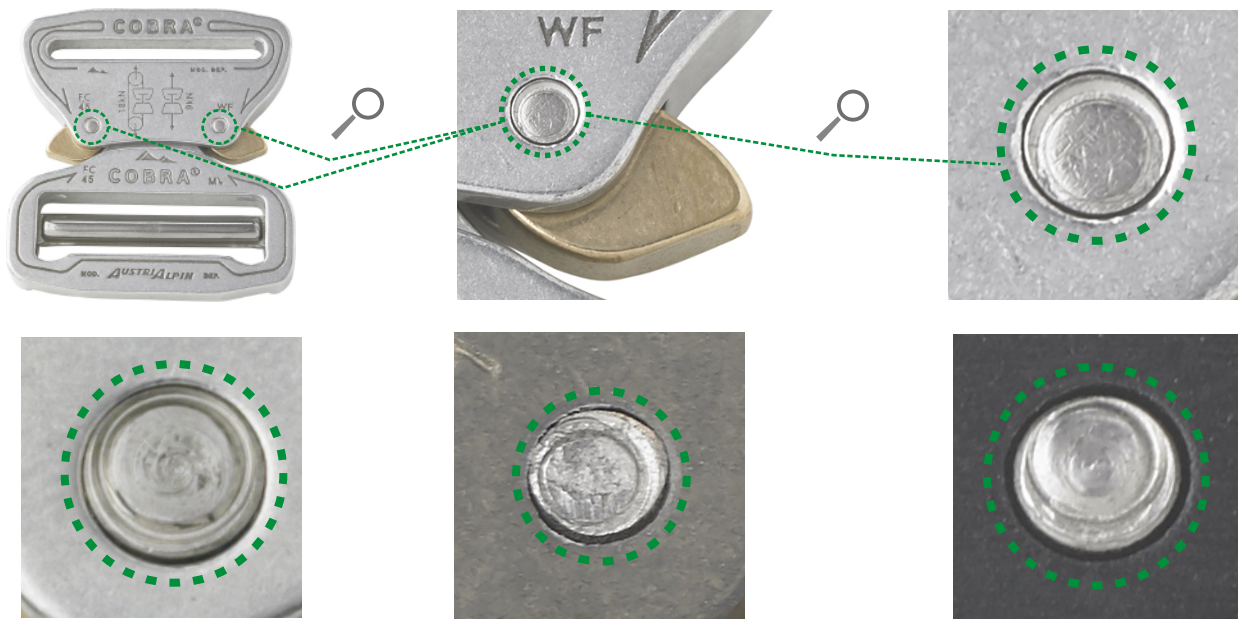
### Richtig

Der Niet weist sowohl auf der Vorder- als auch auf der Rückseite eine Prägung in Form eines Rings auf. Nehmen Sie keine Änderungen an den Nieten durch mechanische Maßnahmen vor.

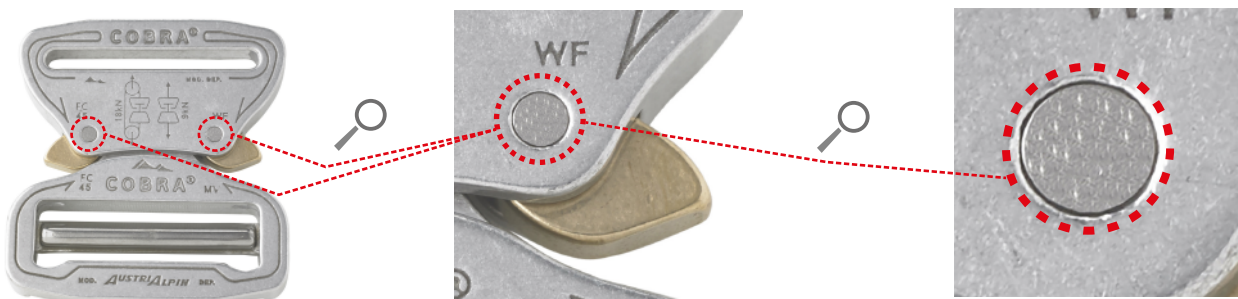
### Falsch

Der Niet weist keine Prägung in Form eines Ringes auf.

Wenn Sie bemerken, dass eine Schnalle NICHT genietet ist, oder wenn Sie irgendwelche Bedenken haben, STOPPEN Sie die NUTZUNG des Produkts umgehend

und wenden Sie sich an uns: [office@austrialpin.at](mailto:office@austrialpin.at) oder per Telefon +43 522 56 52 48
